2019년 겨울방학 학교석면공사 시작부터 석면관련법령 위반투성 보양비닐뚜껑 미달, 위생시설 미사용, 석면비산사고, 신고내용 위조 등

2. 2019년 경기도교육청 겨울방학 학교석면공사 사례중심 긴급실태보고

2. 2019년 겨울방학 학교석면공사 사례중심 실태보고

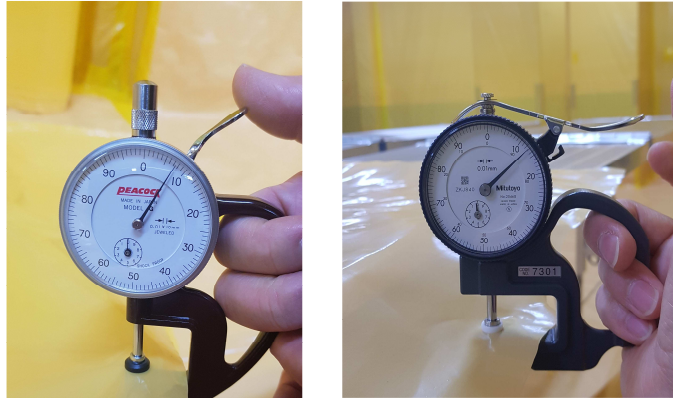
< 안산과 안양지역 학교에서 법령이 정한 0.08mm, 0.15mm 두께기준에 미치지 못하는 비닐이 유통되어 사용된 자료 >

석면해체·제거작업에 사용되는 비닐은 공사 중의 석면비산을 막는 조치에 사용되는 물품인 만큼 관계법령과 매뉴얼에 벽 0.08mm, 바닥 0.15mm 등의 두께수치를 명시하고 있다. 두 학교의 비닐구입처는 석면작업장에서 주로 사용하는 비닐의 제조·유통업체들이었지만 해당 비닐은 기준에 미치지 못하는 불량품들이었다. 안산지역은 비닐을 한 겹 더 깔아 공사를 진행했고 안양지역은 반품 후 새 비닐로 보양을 진행했다. 학교현장에서는 제품상표와 제조업체, 제품에 대한 정보 등이 없는 불량비닐이 사용되고 있으며, 석면비닐에 대한 특성화된 기준이 없는 실정에 이에 대한 정부의 실태조사나 관리절차가 없다. 두께와 인장강도 등의 시험을 거친 비닐만 석면작업장에 사용·유통되어지는 제도마련이 시급해 보인다.

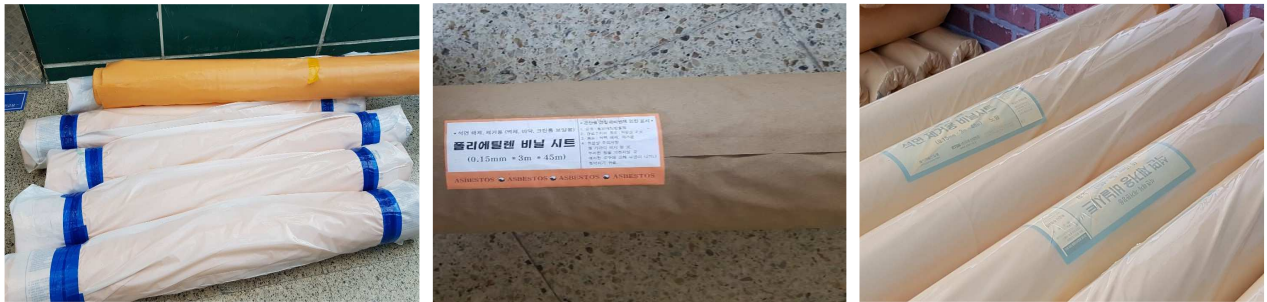
< 라벨과 제품정보가 없는 기준미달비닐, 제조사정보가 없는 라벨비닐 ·라벨이 있으나 기준미달비닐 >

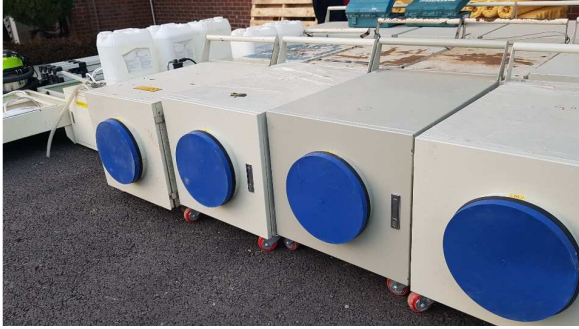
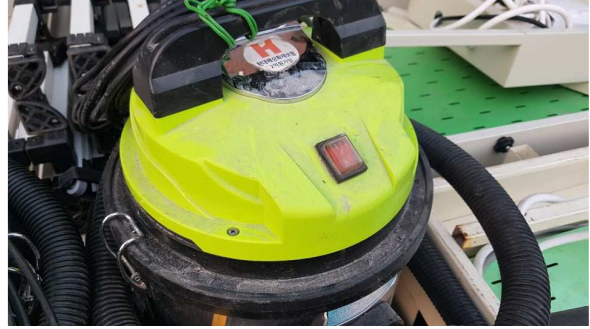
석면해체·제거 작업장 내부에서 사용하는 음압기는 석면분진에 오염될 수 있으므로 사용 시 표면을 비닐시트로 밀폐하도록 하도록 하고 작업종료 후 재사용할 장비 등은 걸레로 닦거나 고성능 필터가 장착된 진공청소기로 세척해야 한다. 그러나 이전 현장에서 사용 시 이러한 기준으로 관리하지 않은 것으로 보이는 오염된 장비들이 학교와 학교를 옮겨가면서 사용되고 있다.

< 안산지역, 이전 현장에서 장비의 외부를 보양해서 사용하거나 사용 후 세척하지 않아 오염된 채 옮겨진 장비>

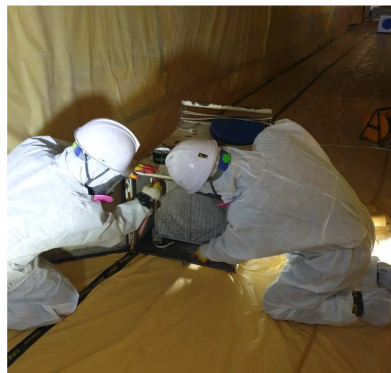
< 필터교체시 예비음압 가동의 의무사항을 지키지 않은 안산지역 학교자료 >

고용노동부(안전보건공단)는 석면해체·제거 길잡이를 통해 음압기 내 필터교체 시 교체하는 음압기를 가동을 중단하고 필터 교체 시 발생하는 석면분진을 제거하기 위해 작업장 내부에서 예비 음압기를 가동시켜야 하며 음압기 흡입구에 근접시켜 필터를 교체하여야 한다고 명시했다. 그러나 감리를 통해 전달받은 사진과 동영상자료를 통해 예비 음압기 작동음이나 비닐보양지 상태로 보아 안전보건공단의 지침을 따르지 않음을 확인 할 수 있다.

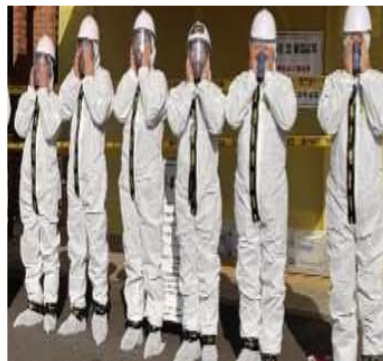
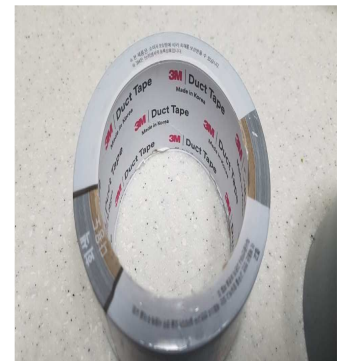
대개 업체들은 작업자가 사용할 방진복에 대해 '3M1500'로 신고를 한다. 방진복은 불 침투성 재질이어야 하며 법령에 따라 안전성을 검증받고 사용해야 하는 품목 중 하나이다. 그러나 학교현장에서는 신고내용과 다른 방진복을 입고 작업을 해도 '방진복의 불 침투성 여부, 신고내용과 사용내용의 상이함' 등이 전혀 문제되지 않는다. 교육청이 제작한 학교석면모니터단 교육자료에서 모니터단이 참고할 자료로 작업기준, 사용장비 정보 및 성적서 등 자세한 공정내용이 담긴 '작업계획서'에 대해 명시하고 있지만, 모니터단에 이를 주지 않으려는 업체나 동조하는 학교관계자가 많아 이러한 문제는 개선되기 어렵다.

또 법령에 비닐시트를 접착력이 강한 덕트테이프를 사용하고 필요시 못(쥘대) 등을 사용해 보양지를 고정하라 하지만 업체는 예산이 부족하다고 덕트테이프를 사용하지 않고 학교는 현장훼손을 이유로 쥘대를 박지 말라고 한다. 얼룩이 진다고 비닐을 벽에 붙이려 뿌리는 접착스프레이조차 사용하지 못하게 하는 학교도 있다. 학교관계자들이 석면의 위험성과 석면공사의 문제점을 알고, 음압기를 가동해 작업을 하게 되면 비닐보양지가 당겨지고 뜯어질수도 있으며 학교전체가 오염될수 있다는 정도만이라도 알고 계시다면 과연 건물의 흡집이 학생들의 안전보다 더 중요하다고 안전하고 튼튼하게 비닐시트를 고정시킬 방안들이 적용하지 못하게 할 수 있을까.

< 고용노동부에 업체가 신고한 방진복(3M1500)과 다른 방진복착용, 예산을 이유로 접착력 강한 덕트테이프를 사용하지 않거나 현장훼손을 이유로 쥘대를 사용하지 않아 석면비산이 우려 >

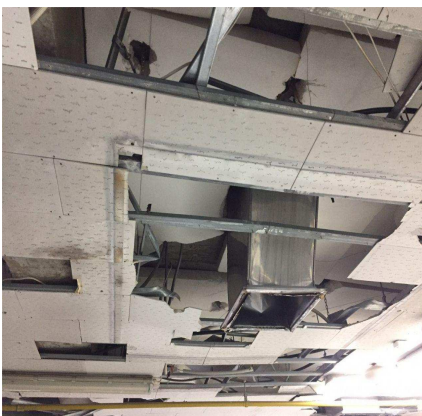
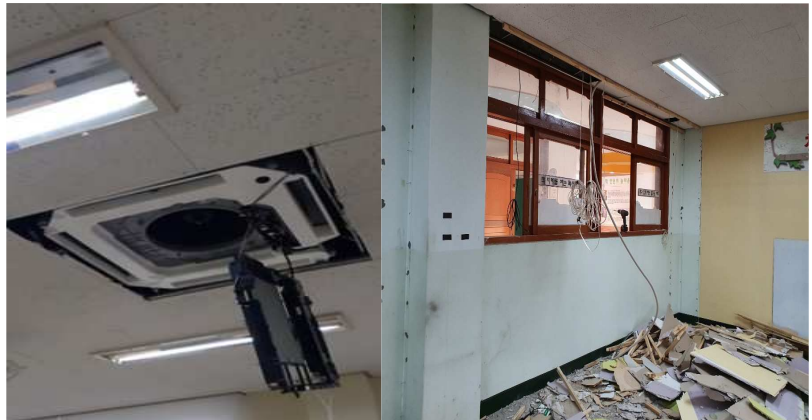
수원지역의 학교에서 집기이전과정중 조리실 및 1.2층 석면텍스가 파손되었고 학교는 해당 공간에 대한 전자현미경 분석을 약속하였지만 모니터단이 학교에 도착했을 때는 이미 공사관계자에 의해 물청소가 된 상황이었다. 그럼에도 불구하고 전자현미경분석에서 석면이 검출되었다.

또 다른 수원지역 학교에서도 집기 이전하는 과정 중 보양전 석면텍스에 붙어있는 냉난방기 날개가 작업자에 의해 해체되고, 전기철거작업 중 도서관 석면자재가 훼손되었고 석면해체·제거 완료 이후 전자현미경 분석을 실시하기로 하였다.

< 수원지역 집기이전과 전기철거 중 보양도 안 된 상태에서 석면이 훼손되어 오염된 자료 >

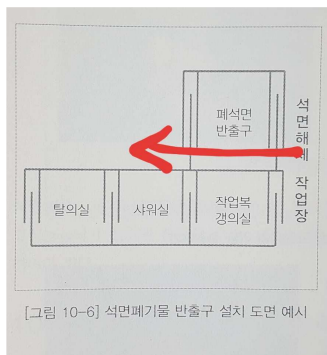
[그림 10-6] 석면폐기물 반출구 설치 도면 예시

현행법 상 석면해체·제거작업 이후 석면농도측정을 하기 위해서는 작업내부의 폐기물을 외부로 반출하고 내부를 청소한 후 건조된 상태에서 송풍기를 이용해 바람을 일으키며 공기포집 후 분석을 한다. 폐기물이 외부로 반출되는 시기는 ‘분석하기 전, 기준치 판단 이전’인 것이다. 비닐보양을 하여 밀폐하고 음압을 걸어 위험한 석면입자가 외부로 나가지 못하게 하다가 안전한지 판단하기 전에 위생시설과 반대쪽 혹은 위생시설 입구를 통해 업체들은 폐기물을 반출한다. 폐기물 봉투를 젖은 걸레 등을 이용해 닦으라는 내용은 매뉴얼에 명시되어 있지만 폐기물을 이동시키기위해 비닐밀폐를 훼손하는 상황으로 인한 비산위험은 무시되고 있다. 매뉴얼에서조차 이러한 문제를 반영하고 있지 않다.

- 폐기물 반출로 인한 비산과 오염을 방지하기 위해 내부 작업자는 위생시설을 통해 폐기물봉투 표면에 묻어 있을 석면입자를 세척하고 외부작업자가 폐기물 적재장소로 폐기물을 이동하도록 한다.
- 농도측정, 비산측정 수치의 신뢰가 어려운 석면공사여건을 반영하여 현행 위상차현미경분석에 타 조사기관의 교차분석을 추가하는 방안과 보건환경연구원, 환경공단 등의 공공연구기관의 석면관련 부서를 확대하는 방안을 마련한다.(1. 조사배경 중 서울시토론회 환경부자료 참고)
특히 학교석면공사의 경우 정밀청소 이후 눈에 보이는 잔재물이 없다하더라도 미세하고 보이지 않지만 잠복기를 거쳐 치료가 불가능한 질환을 발생시키는 석면의 특성으로 고려하여 먼지조사(전자현미경분석) 도입을 확대한다.

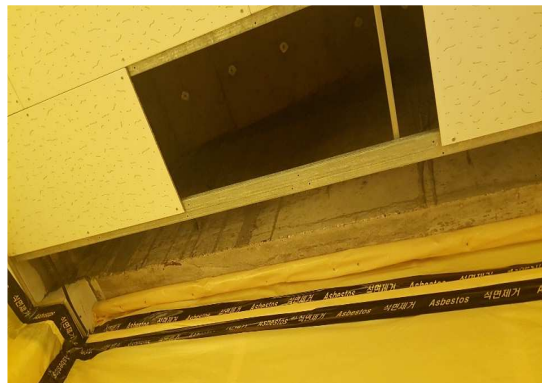
안내서 P7 2.1.1 대상학교 선정 중 ‘석면 해체·제거 신청을 교육청에 할 경우 학교운영위원회를 거쳐야 하며 미 협의 시에는 후순위로 석면해체·제거를 진행한다. 석면 해체제거를 하지 않아 석면 안전성이 확보되지 않은 학교의 경우 학교 환경개선공사는 가급적 하지 않도록 한다.’는 내용을 담고 있지만 내진보강공사, 노후 창틀 교체 등의 소규모 석면철거가 이번 겨울방학에도 여전히 계속되고 있다. 환경개선공사의 경우 소규모 석면철거가 이루어지며 대개 일부의 석면을 제거하기 위해 남겨두는 석면자재 표면에 테이프를 붙여 시공을 하고 음압기를 가동하여 공사가 진행된다. 이 과정에서 공사 중에 석면텍스 위 상층(석면텍스 뒷면은 하얗게 코팅되지 않아 석면섬유가 비산될 우려가 높음) 공기가 아래로 빨려 내려오는 1차 오염과, 공사이후 테이프와 비닐을 제거하는 과정에서 코팅된 부분의 훼손은 물론 석면자재에 충격을 주어 2차 오염이 발생하게 되어 석면학교에서는 진행되지 말아야 할 공사인 것이다. 이와 같은 공사방식에 대한 전화 통화 질의에서 서울노동청은 ‘석면자재에 접촉하고 충격을 주는 행위 또한 석면철거로 본다.’는 해석을 하였다.

< 내진보강공사를 위해 복도의 석면텍스를 두 줄만 떼는 학교와 복도의 일부만 철거할 계획으로 천정을 열고 상부벽체에 보양한 학교 >

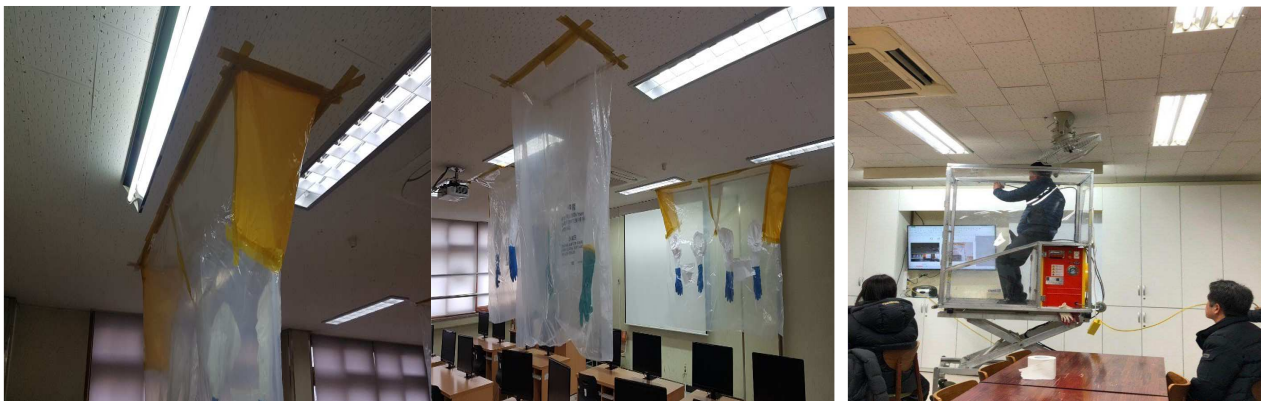
전체석면공사에 이어 부분철거공사에서도 공사이후 잔재물이 확인 되는 등의 문제가 발생하자 교육청은 부분철거공사에 신공법이라며 글로브백방식과 리프트방식을 적용시켰다. 내진보강공사를 하기위해 사전에 내진용역평가를 할 때도 아래 사진과 같이 교실당 1~4개 석면텍스를 제거하는 데 글로브백방식을 사용한다. 제거할 석면텍스 주변에 글로브백과 테이프를 부착하고 외부에서 비닐안 장갑에 손을 넣고 드라이버를 이용해 석면텍스를 제거하고 이 과정에서 발생하는 분진은 아래쪽에서 헤파진공청소기로 빨아들여 비산이 없다는 것이 교육청의 논리이다. 그러나 하나는 알고 둘은 모르는 소리다.

글로브백을 천장에 고정시키기 위해서는 글로브백을 천장석면텍스에 대고 테이프를 사용해 남겨둔 석면텍스에 눌러 붙여야 한다. 작업중 석면분진이 발생했을 때는 헤파진공청소기를 사용하는 데 청소기를 작동하면 우리가 볼 수 없는 텍스 위편 공기가 빨려 내려오게 되고 이 과정에서 반대편 코팅되지 않은 석면텍스 주변의 오염된 공기가 글로브백을 떼어냈을 때 텍스 아래쪽에 비산되어 내려온다. 또 글로브백과 테이프를 떼어내며 아래쪽 코팅된 부분이 손상되어 벗겨지고 학생들이 수업중 에어컨과 선풍기를 사용하게 되면 바람에 석면입자가 비산될 가능성이 높아진다. 무석면텍스를 붙이기 위해 석면텍스가 부착된 엠베에 전동드릴을 사용할 때 진동에 의해 발생하는 비산도 무시할 수 없다. 석면건축물의 위해성 평가방법(환경부 고시 제2016-230호)의 항목 중 진동, 기류, 손상상태 등이 반영되는 것도 그러한 이유다. 내진용역평가 시에는 석면철거업체가 글로브백 작업을 한 이후 내진평가 작업자가 교체된 무석면텍스를 다시 열어 작업 후 다시 무석면텍스를 부착한다. 천장의 오염된 공기는 교실안에서 여러 차례 텍스 아래쪽까지 내려오지만 위험성에 대한 정밀조사분석은 이뤄지지 않는다.

< 부분철거에 사용되고 교육청이 신공법이라 칭하는 글로브백방식, 리프트방식 >

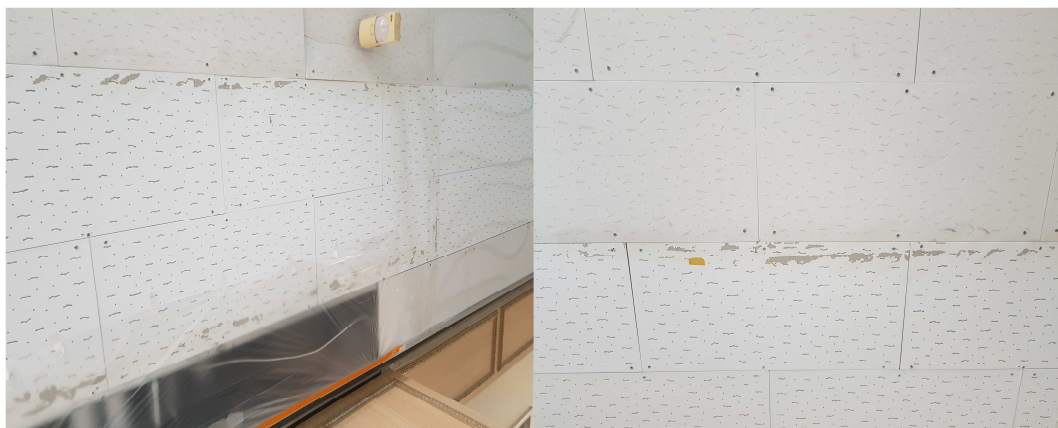
< 부분철거에 의해 작업이후 비닐철거과정에서 테이프에 의해 석면텍스 표면이 훼손되어 코팅된 부분이 떨어져 나간 복도석면텍스, 2018년 성남지역 학교>
